# 事故事件案例警示手册

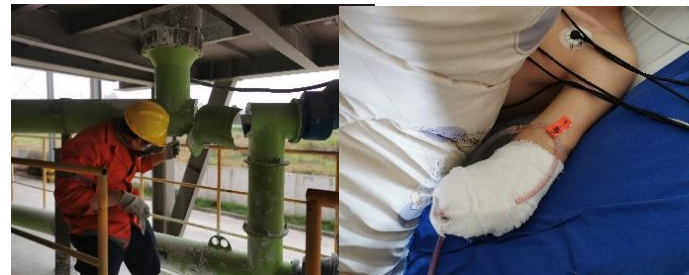
## 投料站螺旋检修骨折事故 LTI——德高长沙工厂 2021 年

事故当天，投料站二楼卸料螺旋因堵料停止运行，设备部工 A 和 B 先后到达现场。确认为螺旋卡死后，B 前往三楼清空吨袋，A 在二楼查看螺旋情况。A 用扳手敲打螺旋盖，无响应，握扳手探入螺旋内清理堵料，螺旋突然旋转，A 的前臂被卷入，结果：左前臂粉碎性骨折，截肢。

- 1) 意识：新员工安全意识薄弱，不熟悉设备及操作；老员工未尽风险提示义务。
- 2) 流程：未执行断能上锁挂牌流程；开盖后握扳手探入螺旋内清理堵料。

- 1) EHS 及部门负责人严格执行新员工三级安全教育，学习和评估记录签名；
- 2) 重新识别生产部危险源，评估更新风险控制清单和岗位安全分析(JSA)；
- 3) 开展设备安全排查，组织断能上锁挂牌培训。

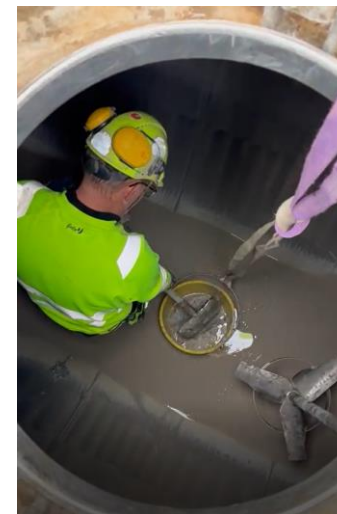
## 清洗搅拌缸割伤事故 MTI——西卡瑞典工厂 2023 年

外包人员清洗搅拌缸。未执行断能上锁挂牌，仅关闭搅拌机。在清洁过程中，搅拌机意外启动。外包人员裤腿被搅拌器卡住，拖行 3 秒后，设备被关闭，外包人员腿部割伤。

- 1) 外包人员不熟悉设备构造、运行等信息；
- 2) 未执行断能上锁挂牌流程；
- 3) 未执行受限空间作业流程验证安全措施；
- 4) 安全装置（液位计）异常，搅拌器意外启动。

- 1) 外包方作业安全交底，培训 LOTO、受限空间作业、承包商管理、西卡 EHS 最低要求等。
- 2) 重新识别危险源，评估更新风险清单和 JSA；
- 3) 开展设备安全装置排查，组织员工 LOTO、受限空间作业及西卡 EHS 最低要求培训。

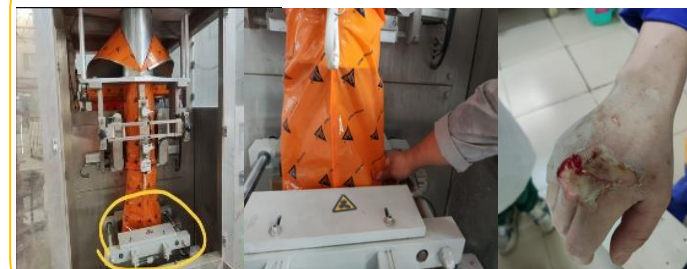
## 检修包装机烫伤事故 MTI——西卡南沙工厂 2023 年

新产线的包装的热封故障，设备部员工前往检修。在拉扯塑料袋的过程中，热封机突然启动，导致该员工右手被夹伤、烫伤。

- 1) 员工未执行 LOTO 流程，安全措施不完整；
- 2) 该设备的变更管理过程不完整，未识别相关风险并控制；
- 3) 缺少安全连锁停机装置，设备上无烫伤、夹伤等风险警示标识；

- 1) 暂停使用该设备，直至配备安全连锁停机装置以及风险警示标识；
- 2) 严格执行新设备的变更管理，分析风险及控制措施，并更新风险识别控制清单；
- 3) 组织生产及设备员工开展岗位安全风险培训，提升执行 LOTO 的安全意识。

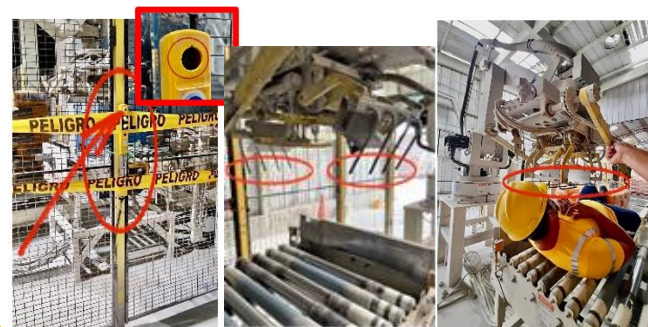
## 检修码垛机撞伤事故 MTI——西卡厄瓜多尔工厂 2022 年

包装线的智能码垛机中一个传感器出现故障导致产线停工，安全护栏的感应开关失灵。生产员工未向设备部报修，擅自打开安全护栏进入码垛机维修（未执行 LOTO 流程）。检修过程中，机器突然启动并将员工识别为产品，激活程序，夹具夹伤了员工的鼻子并撞伤其胸部。

- 1) 生产与设备部缺乏有效沟通；
- 2) 未检查并维修失效的安全护栏的感应开关；
- 3) 员工对设备风险认知低，检修前未执行 LOTO 流程。

- 1) 定期检查设备安全连锁装置，确保状态良好；
- 2) 搅拌机、提升机、螺旋、码垛机、机械臂等动力设备维修，需危险作业许可；
- 3) 开展 LOTO 流程和设备安全培训，提升员工设备风险意识。

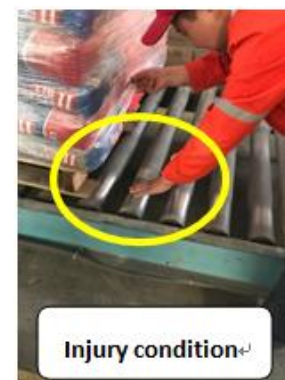
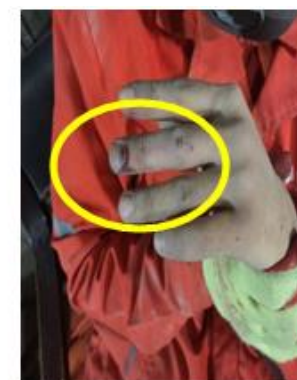
## 传送滚轴压伤事件 FA——德高上海工厂 2017 年

生产部员工在自动缠膜机的无动力传送滚轴旁校对产品赋码序列号，后面一托产品传出，撞到前面的产品。当时该员工左手扶在滚轴上，前面一托产品受冲击后移动，挤压到他的中指，指甲末端出现淤青且指甲缝有少许出血。

- 1) 在生产线滚动设备区域进行校对检查，未执行 LOTO 流程；
- 2) 员工缺乏自我保护意识，未执行 SOP 校对安全作业要求；
- 3) 未识别无动力滚轴挤压风险，传送滚轴的中间段未设置货物缓冲挡板。

- 1) 重新识别危险源，评估并更新风险控制清单；
- 2) 开展 LOTO 和设备风险培训，提升员工安全防范意识；
- 3) 因惯性或传送货物推动，导致无动力滚轴有了动力，应设置托盘限位挡板。

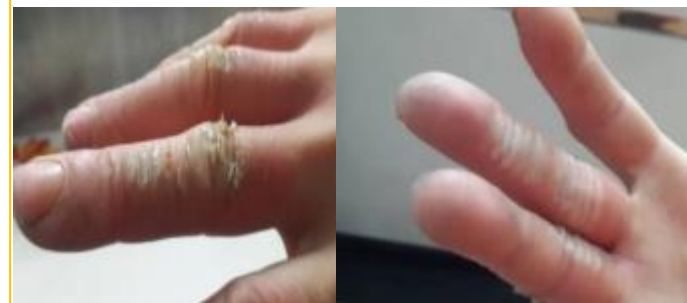
## 调整正远机烫伤事故 MTI——德高从化工厂 2016 年

正远机故障，生产部员工未停机便伸手调整正远机内包装膜，右手手指被热封部件夹住烫伤，破皮起泡。

- 1) 人为屏蔽了自动感应停机系统，并直接伸手接触高温、运动部件；
- 2) 未经培训，未向设备部报修，自行校正；
- 3) 未执行 LOTO 流程。

- 1) 处理该员工的违章行为，通报批评并进行事故警示教育；
- 2) 开展 LOTO 流程和设备故障处理培训；
- 3) 暂停使用该正远机，直到修复自动感应停机系统。

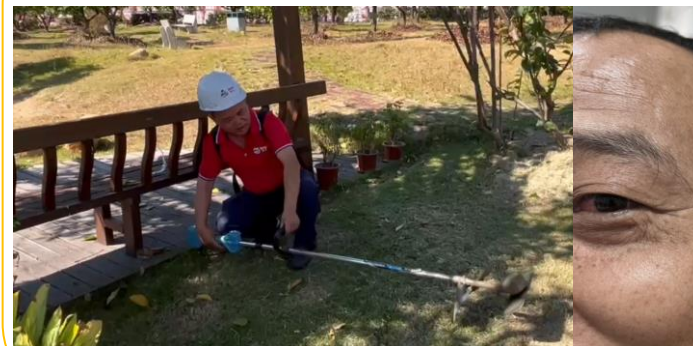
## 除草异物入眼事故 MTI——德高从化工厂 2022 年

行政部员工在除草作业完毕后脱掉护目镜。在卸掉除草机电池过程中误触机器开关，导致除草机突然启动，机器运作飞溅出的碎屑进入眼睛。该员工无明显不适，但感觉视线模糊，就近就医治疗。

- 1) 未制定完整的除草机使用流程说明；
- 2) 地面泥沙较多，机器上残留碎屑；
- 3) 设备开关防护不足。

- 1) 停用除草机，改善开关防误启动装置；
- 2) 组织员工培训，强调 PPE 重要性；
- 3) 制定使用除草机的 SOP，要求操作人员培训设备使用说明再上岗作业。

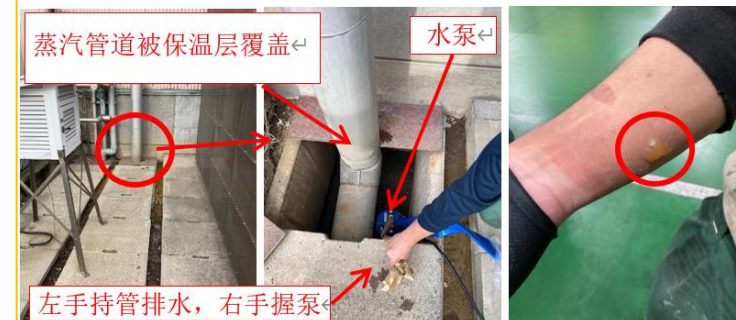
## 维修蒸汽管道烫伤事故 MTI——西卡日本工厂 2022 年

因暴雨天气，工厂下埋的隔热蒸汽管道被淹，管道气压降低发出警报。检修人员前往警报处(U 型排水沟)排水。排水过程中，因蒸汽外泄，导致沟里的水温度升高，该员工作业时挽起袖子，无意识地将右臂皮肤暴露在高温热水中，导致烫伤起泡。

- 1) 检修时未按要求佩戴合适的高温防护 PPE;
- 2) 该员工卷起了袖子，使皮肤暴露在高温水中;
- 3) 该员工在非常规作业前未识别高温风险并做好防护，安全意识薄弱。

- 1) 识别类似的气体管道检修风险，并完善作业指导书的安全措施;
- 2) 开展培训，培养员工穿戴 PPE 的自觉性;
- 3) 员工进入车间必需按作业要求着装：盘好头发、穿戴 PPE，避免意外受伤。

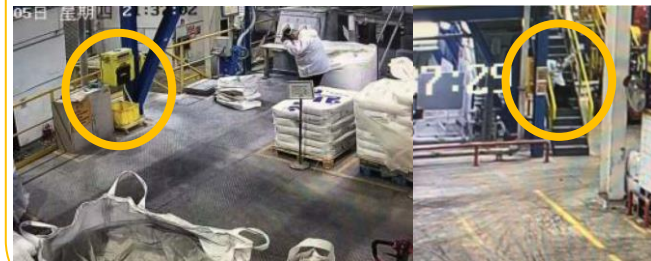
## 投料异物入眼&摔伤事故 MTI——西卡天津工厂 2023 年

生产部员工李\*投料时摇动氧化钙投料枪，原料掉到护目镜上；他摘下并擦拭护目镜后继续工作。随后，他感觉眼睛不适，摘下护目镜，下楼梯时滑倒扭伤了脚，同事扶走他，产线组长检查后将其送往医院就医，双眼红肿，腰部、脚踝软组织挫伤。

- 1) 投料枪堵料异常，摇动时粉尘护目镜上；
- 2) 摘下并擦拭护目镜继续戴上，碱性粉尘进入眼睛，未及时冲洗眼睛；
- 3) 视线受阻情况下独自一人下楼梯，未握扶手。

- 1) 要求正确佩戴、摘除、清理护目镜，且异物进入眼睛，第一时间用洗眼液或洗眼器冲洗，避免伤害眼睛；
- 2) 在楼梯口张贴安全标识：上下楼梯紧握扶手； 3) 定期检查投料设备，排除堵塞的隐患。

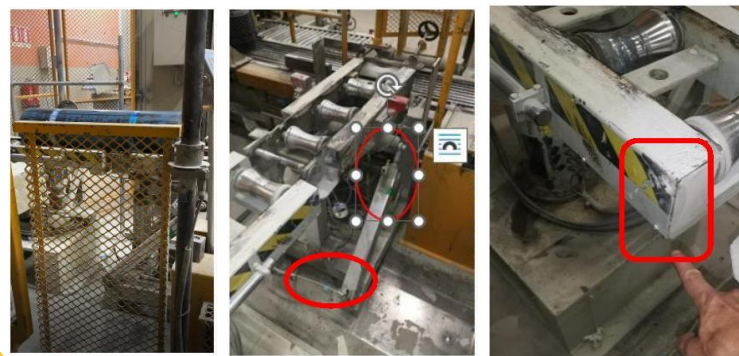
## 检修设备撞伤头事故 MTI——西卡维罗纳工厂 2023 年

夜班一名产线员工在设备前俯身检查压缩空气管道的连接异常，当检修完毕起身时，他的头撞到了上方的传送带，头部出血，缝了两针。

- 1) 作业时未按标准戴好安全帽；
- 2) 设备问题，管道连接异常，光电管与绕线器布置不合理，检修空间不足。

- 1) 严格执行 PPE 标准，并开展全员培训；
- 2) 为压缩空气管道加装防护，避免类似事故再发。
- 3) 检查并重新布置设备的管道线路，避免检修空间不足。

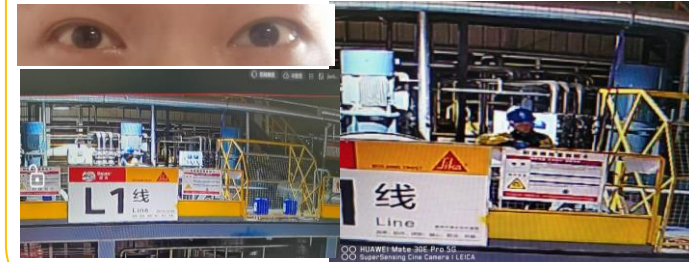
## 投料异物入眼事件 FA——德高重庆工厂 2024 年

产线员工在水剂线投料，秤完杀菌剂后将余料放回托盘，听楼下有人叫他，便放下余料去交谈，很快感觉眼睛不适，立即用平台上的 6670 紧急冲肤洗眼液冲洗，再到一楼用洗眼器冲洗，最后去往医院再次清洗，经诊断为左眼结膜炎，消炎，第二天完全恢复。

- 1) 疑似在接触面部时，粉尘或手套上污染物沾到眼睛上；
- 2) 在作业区域手动防护用品，且交谈时摘下防护口罩。

- 1) 投料作业采购试用全面防护面罩；
- 2) 要求作业过程全程严格佩戴防护眼镜、防护口罩；
- 3) JSA 及现场标识增加：严禁作业过程中移动或摘除防护用品，尤其是接触防护用品或皮肤。明确作业结束后，摘除防护用品的步骤。

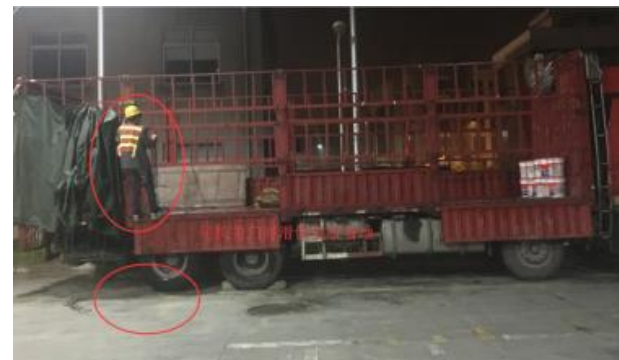
## 货车装货跌落事故 LTI——德高上海工厂 2016 年

夜间，货车装货即将结束，外来提货司机从货车右侧爬上车厢（高度约 1.5M）去关闭栏板，下车时不慎踩空跌落，屁股着地。司机感觉腰部疼痛，经医生诊断，腰椎压迫神经，留院观察治疗。

- 1) 夜间视线较差，司机没看清脚下踩踏点；
- 2) 攀爬车辆无辅助高处平台、梯子或安全绳加防坠器

- 1) 识别风险并更新外来司机 JSA，组织外来司机培训；
- 2) 增加带护栏及平台的的装卸货梯；
- 3) 装卸区配备安全绳及防坠器，并严格监督司机攀爬车辆、盖雨布时执行。

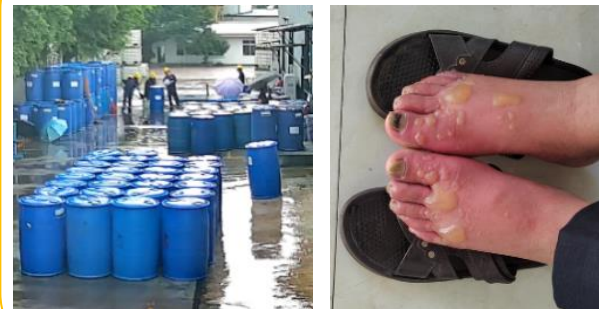
事发当天，叉车在运输原料吨桶时撞到了仓库入口的台阶，导致 200 升丙烯酸羟乙酯泄漏。仓管员组织人员收集泄漏的物料，并组织参与者在收集完成后全身清洁。当天所有工作人员正常。隔天，一名参与收集的员工向仓管报告，他的双脚有水泡、发红和肿胀现象，经诊断重度化学品灼伤。

- 1) 叉车在输送物料时提升高度过低碰到台阶，造成泄漏；
- 2) 收集泄漏的化学品时未穿防化服及防水胶鞋。

- 1) 仓库入口增设警示标识，提醒叉车提升高度，运输化学品吨桶时配备防泄漏托盘；
- 2) 完善化学品泄漏应急处置流程，规范穿戴防化类 PPE，重新组织全员培训。

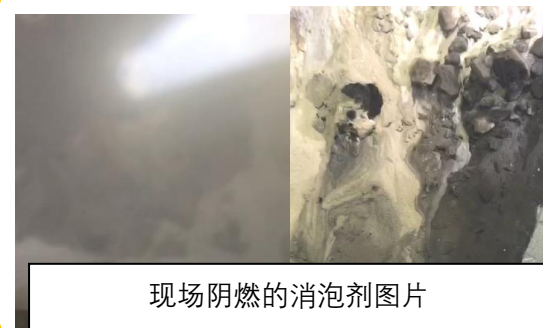
现场阴燃的消泡剂图片

事发时正值周末，生产班长刘\*在人工投料时闻到刺鼻气味，以为电机故障，停机排查无异常，继续作业。次日凌晨 2 点，生产班长孔\*闻到更浓的刺鼻气味，发现母料仓（消泡剂）浓烟滚滚，无明火，立即报告上司，迅速清理母料，母料仓内漆面烤脱，仓盖烤融，无人员受伤。

- 1) 增加产线储存的化学品巡查和抽检，仓库及生产区域张贴 SDS 看板，提示风险；
- 2) 完善化学品储存使用要求，增设高温探头，CO 气体探头，接地，防止静电聚集；
- 3) 母料仓口增加除尘器通风防止粉尘聚集。

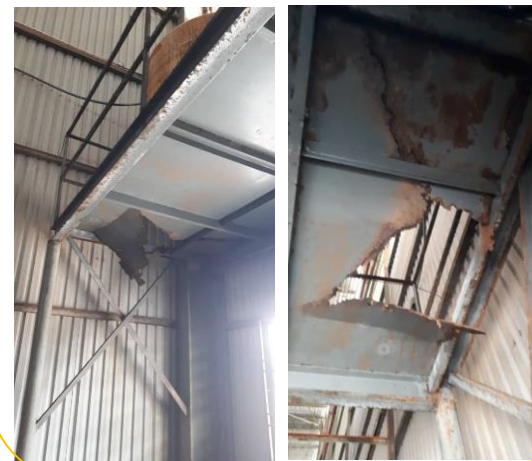
## 检修平台锈蚀塌陷事故 LTI——西卡中国成都工厂 2022 年

一名检修人员正在协助生产主管修复平台储水箱漏水管道。该员工走向泄水管道时，平台垫板突然塌陷，导致他摔了下去，伤员诊断为右脚踝和腕部骨折，需停工修养。

- 1) 平台垫板老化，接触滴漏的水，锈蚀损坏；
- 2) 员工和生产主管在开始检修之前，忽略了检查不常用的平台支撑牢固度和安全性。

- 1) 工厂及门店（尤其沿海地区）需定期检查维护平台、雨棚、储罐、货架等承重设施的金属件支撑结构，发现锈蚀应及时除锈上漆并加固；
- 2) 开展开工前安全检查，尤其是非常规工作，或低频使用的工具和设备前，先检查外观、固定件和安全防护装置，评估风险，确认防护措施再操作。

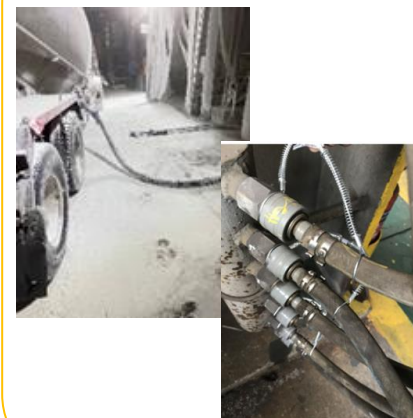
## 水泥罐车泄漏事件 NM——西卡泰国工厂 2024 年

供应商的水泥罐车正通过软管泵送水泥到储料仓，因管道连接处老化磨损，白水泥泄漏到空中甚至还漂洒到附近工厂，保安及区域负责人协助控制住泄漏。

- 1) 罐车司机粗心大意，没有接受区域负责人的作业指导书和安全员年度安全培训；
- 2) 管道连接处老化磨损；
- 3) 现场没有张贴物料 SDS 及作业指导书。

- 1) 修订并编制明确的原材料装卸流程，并在下次装卸前由区域负责人编制好包括 SDS 在内的作业检查表并落实检查；
- 2) 罐车泵料时严格使用防脱链条固定管道连接处。

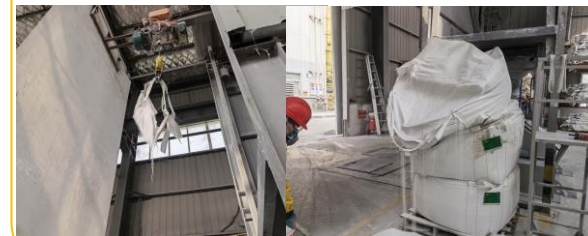
## 吨袋破损掉落事件 NM——德高武汉工厂 2021 年

L1 线风送投料工作时，操作工叶\*将吨袋原料正常吊起，吊至高处，吨袋提手断裂，一吨原料掉落砸到地面。无人受伤。

- 1) 吨袋提手磨损严重，供应商仍重复使用；
- 2) 识别分析了相关风险，但作业指导书及 JSA 未列明操作前检查吨袋要求，未有效检查吨袋未确认吨袋实际载重能力与额定载重能力是否匹配。

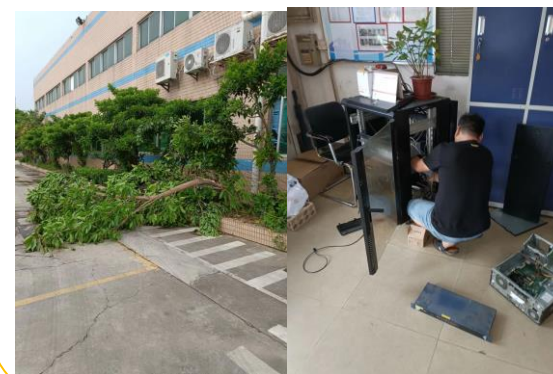
## 雷雨天设施故障事件 NM——德高东莞工厂 2022 年

当天，工厂安全经理吴\*转发强雷雨预警消息，立刻停止户外作业，所有人到室内避险。随后强雷雨，伴 10 级大风。消防水池附近大王椰树遭受雷击断裂坠落，办公室跳闸断电，地磅系统、监控系统等出现故障。雨后设备部立刻展开排查，无人员受伤。

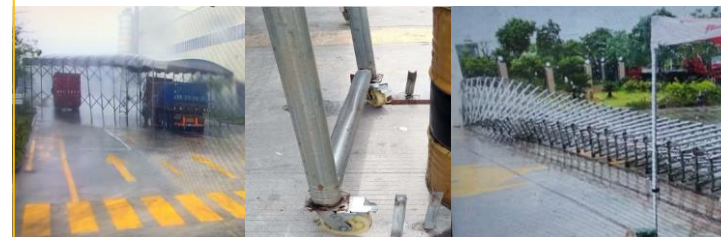
当天正午，工厂遭遇十分钟左右强对流雷暴雨，仓库装卸货用的移动雨棚在强风下，瞬间被吹动滑移约 15 米，被一辆装有石英砂的翻斗车挡住后停止移动。工厂伸缩大门被强风掀翻扭曲变形。事后排查，雨棚支柱底的固定支架被拉断裂，移动轮断裂 3 个。无人员受伤

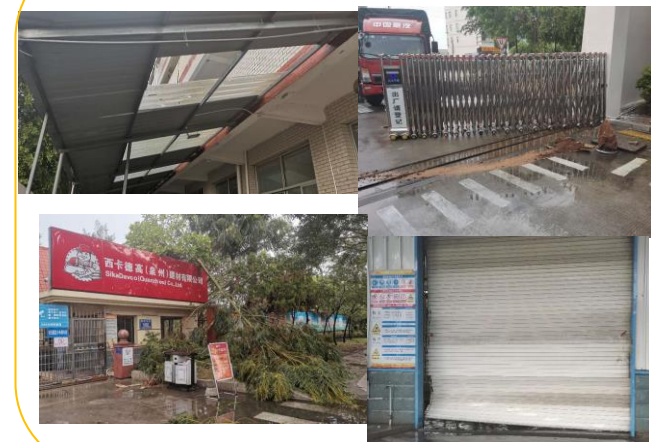
泉州突降暴雨并伴有超级大风。按泉州工厂恶劣天气应急处置看板，组织人员疏散，停机停止发货，用吨袋顶住车间大门。暴雨过后，厂房的采光瓦、玻璃、卷帘门、伸缩门、广告牌等设施有不同程度的损毁，无人受伤。
