# 事故事件案例警示手册

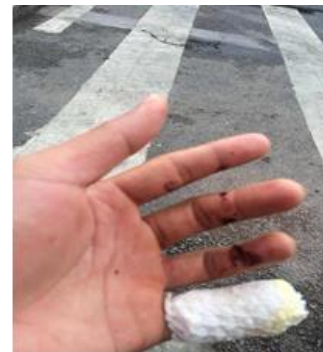
东莞团队外出走访二级分销，张贴轮值海报过程中，刘\*没留意旁边有凸出的不锈钢铁，左手抹平海报的同时，左手尾指被划破流血，马上就近药店买“云南白药”。因流血不止，前往医院诊治，尾指血管破，缝线、注射消炎及破伤风针，继续市场活动。

- 1) 张贴海报先检查：墙面平整度，是否有凸出的铁钉、不锈钢、石灰，如果认定该位置最适合粘贴（最吸引眼球、有广告效应），先清理保证平整再张贴；贴海报第二责任人（同事或店员）监督检查，确认可安全粘贴，牢固，才张贴，避开盲点/误区；
- 2) 外出随身带急救包：内置创可贴、医药碘酒棉花、纱布等紧急处理缓解伤势，贴海报理货戴防护手套。

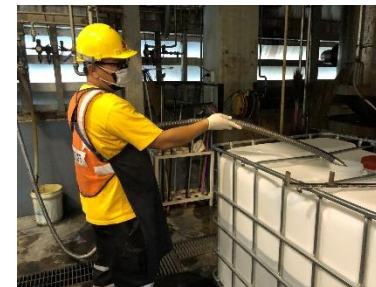
产线员工将原料（某强酸）通过软管从吨桶转移到搅拌缸。转移完毕后，他将软管从吨桶中拉出，拉出时软管摆动，末端残留的化学品液体溅入员工的眼睛，引起过敏反应。当时该员工戴了护目镜，但眼镜并未完全贴合脸部，欠缺密封性。

- 1) 明确作业指导书，对投料作业重新识别危险源评估风险，并组织作业培训；
- 2) 严格要求戴好四周密封型护目镜；
- 3) 优化软管连接或者进行管道固定，避免类似摆动发生；
- 4) 增加生产区域的应急喷淋和洗眼器。

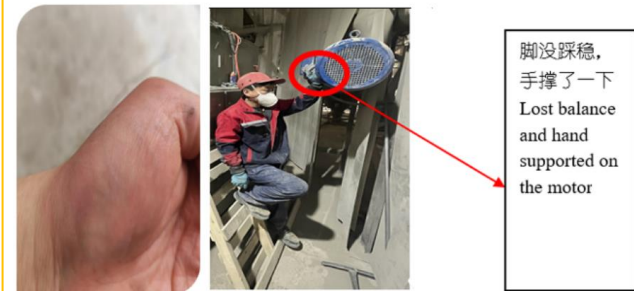
周末，生产车间大正远机器下料搅拌轴螺旋损坏，需要到大正远顶部进行维修，检修人员在高处维修时将托盘竖立做支撑，下到地面时一只脚踩空导致摔倒，左手触碰到电机（戴了防护手套），左手烫伤红肿，轻微扭伤。

- 1) 制作专用检修登高梯或平台； 2) 通报警示，并组织全厂培训高处作业。
- 3) 非工作日检修高风险设备时由值班经理或设备部指定有经验的监护人，提前评估风险确定防护措施。

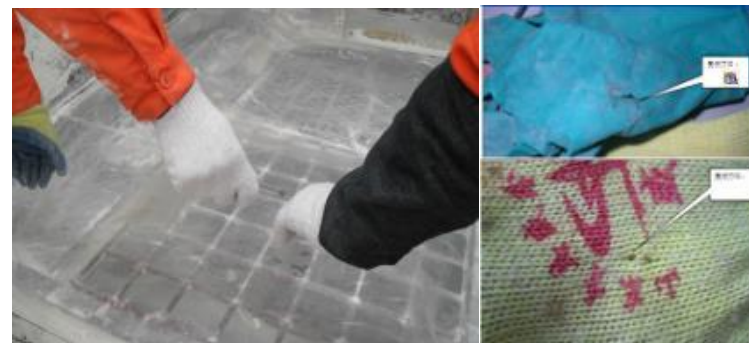
2 名生产工人在投料口交叉作业，当时都戴了棉纱手套，其中 1 人不慎被同伴手中递过的美工刀刀片割伤。就医处理伤口，打破伤风针。

- 1) 生产部门合理安排工作计划，减少临时交叉作业状况；
- 2) 使用刀具的岗位改戴耐切割手套（带胶涂层）；
- 3) 将刀片替换成自动伸缩安全刀具。

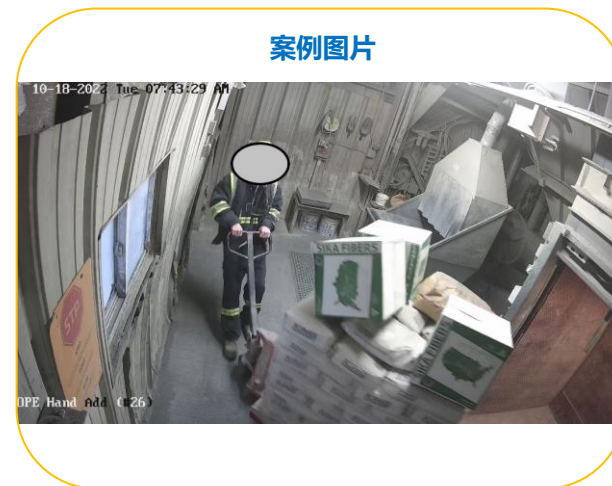
- 1) 承载的原料超出额定限载量，且地牛车轮损坏，无法正常拉动，员工未请求他人协助；
- 2) 操作空间受限，通道狭窄，地牛活动不顺畅；

- 1) 更换滑动更流畅的大规格地牛，保持机场点检确保工况符合需求；
- 2) 规范地牛的使用标准（额定载重、移动方式、限高等）；
- 3) 开展搬运及人体工学相关的安全培训。

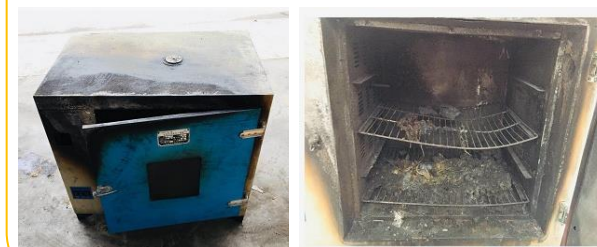
包装实验室，张\*使用烘箱设为 85 度烘干湿砂，同时烘箱中放有 19 支美瓷胶。张\*放好湿砂掩上箱门，每隔三分钟翻搅。中途，美瓷胶爆管漏胶，产品流到发热管，烘箱冒烟并燃起明火，张\*与袁\*立即通知相关人员断电灭火，烘箱烧毁，天花熏黑，无人员受伤。

- 1) 烘箱内无防止二次泄漏的工具；
- 2) 实验时未按作业指导书要求关闭烘箱门，发热管持续加热，箱内高温。

- 1) 规定烘箱测试美瓷胶，必须放进搪瓷托盘；
- 2) 针对不同实验对象，更新烘箱操作指导书，再培训操作人员规范作业；
- 3) 引用新品进行烘箱试验时，先做 JSA 评估安全风险，制定防护措施。

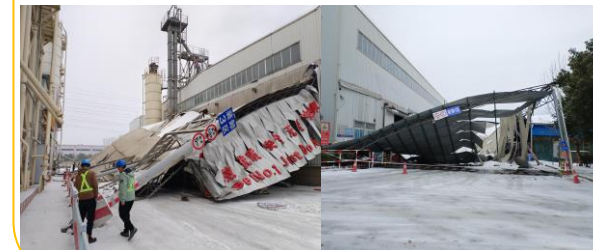
- 1) 武汉持续霰雪天气，临时雨棚顶结冰约 10 厘米，超负荷；
- 2) 临时雨棚建于 2014 年，2022 年专项检查，修复部分生锈的支撑柱，并清理了顶部排水天沟。

- 1) 修订恶劣天气应急预案及响应行动；
- 2) 全国排查建/构筑物安全隐患，其他固定或移动雨棚、建筑物屋顶和基础、筒仓支架、塔楼和除尘器烟囱等情况，然后与项目部确认加固修复或更换；
- 3) 识别并制定建筑设施清单，明确检查频率。

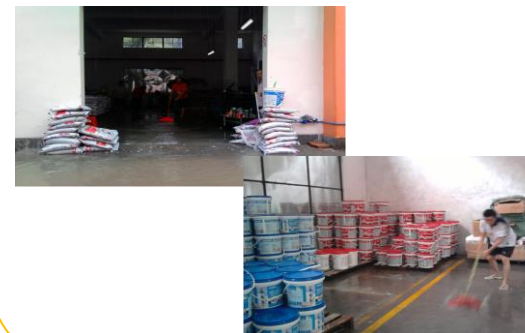
9月11日羊城一场连夜暴雨，次日早上7点黄石配送仓所在园区积水约40公分。陈\*带领仓管连夜努力抢险，用TTBI应急挡雨水，并持续清扫积水，使仓库内积水减至3-4CM左右。将粉剂类产品用塑料地台板存放、填缝料2KG箱装全放到了货架上，仅少量纸箱装的资料（约200份）浸湿需立即平铺晾干。结果：办公电脑、电线、耗材无任何损毁；仓库内粉剂无一包浸湿；报废抢险用的28包TTBI。

- 1) 易积水区域的粉剂类产品可再加高1个地台板，达到离地面40CM高为宜；
- 2) 仓库常备30-50个砂袋、防洪挡板、抽水泵、应急饮用水和食品等；
- 3) 通过国务院或当地政府部门的防灾减灾/应急管理公众号/APP，及时关注灾害天气预警，收到暴雨预警提前将防洪装备放置在仓库门口，收起临时雨棚，并堆高货物。

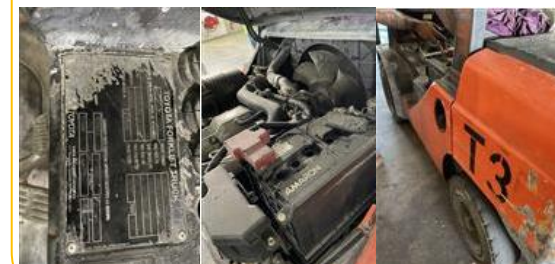
- 1) 电池充电过载，充满电后未自动断电；
- 2) 使用有质量缺陷的电池，无法在高电量情况下使用；
- 3) 点检发现升温异常未及时跟进检修。

- 1) 全面排查车辆电池状态，及时更换有缺陷的电池，执行叉车点检；
- 2) 优化充电站管理程序，设自动断电感应，巡查充电现场；
- 3) 优化运输及车辆充电计划，保持叉车点检，避免集中高频使用同一台叉车导致电池疲劳。

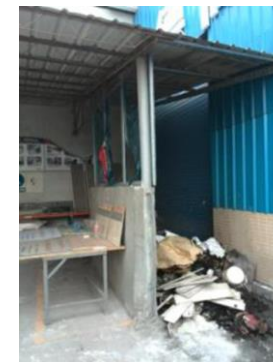
项目部李\*，陈\*加班，吃完中饭后回到样板操作区，发现垃圾池起火。立即就近用水，并放倒墙边的硅钙板，扑灭明火。垃圾池隔板和墙面 KT 板损坏，无其他财产损失或人员受伤。

- 1) 按员工手册及安全生产奖惩条例，给责任人陈\*口头警告，罚扣奖金，赔偿烧毁物资，降薪，以示警诫；
- 2) 应用技术培训中心增加“禁止吸烟”标识、烟感探测器、灭火器，排查老化设备等降低风险；
- 3) 针对应用技术培训中心的内外部学员，访客，制定安全管理规定。

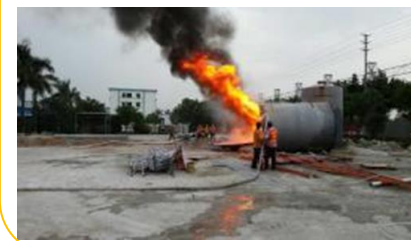
废弃的两个储液罐卖废品，因太大无法移走，处理人请人切割成片以便拉走。前日先用机械切割，因罐壁 6MM，内壁有乳液结皮，未切成功。当日改成氧炔切割，上午持续到下午，切开储罐顶盖时引燃了储罐壁上的树脂涂层，紧急停止切割应急处置，无其他损失或人员受伤。

- 1) 突发火情，火势快速扩大，灭火器无法靠近，启用了消防水带，拨打 119，出动一辆消防车扑灭火焰，需在当地消防队做笔录；
- 2) 提供了密闭空间和动火操作培训，解说风险分析给垃圾清运商，指定了现场监控人员，但所有密闭或动火作业必须严格执行许可制度并保留书面签名记录；
- 3) 废旧储罐、大容器类的设备必需请有专业资质的公司处理回收，防止引起火灾、爆炸等严重后果。
